郴州市第一人民医院核技术利用项目竣工环境保护验收监测报告表

表七

7.2 验收监测结果

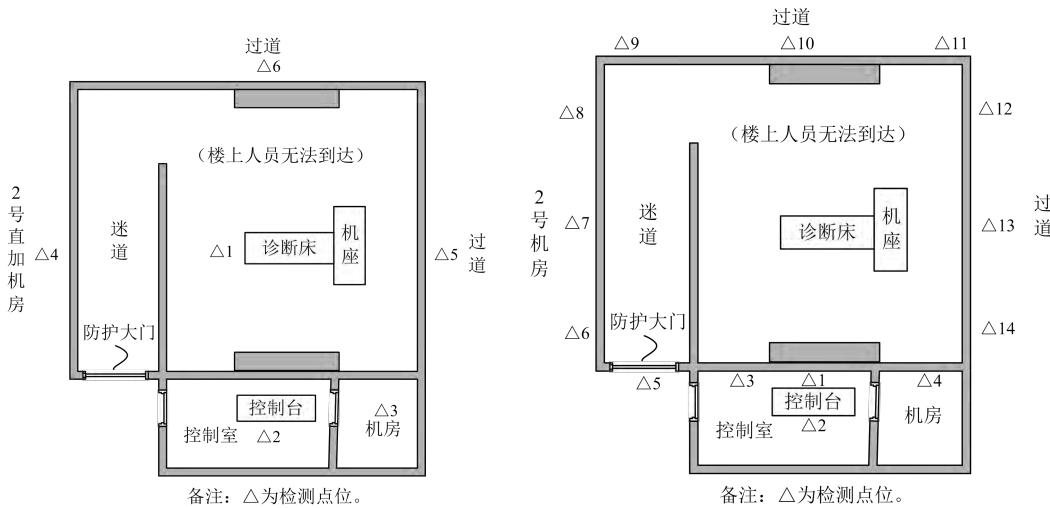
图 7-1 直线加速器机房检测布点示意图（非运行、运行）

表 7-2 直线加速器机房现状检测结果

备注：以上数据均未扣除本底 0.09 μ Sv/h。

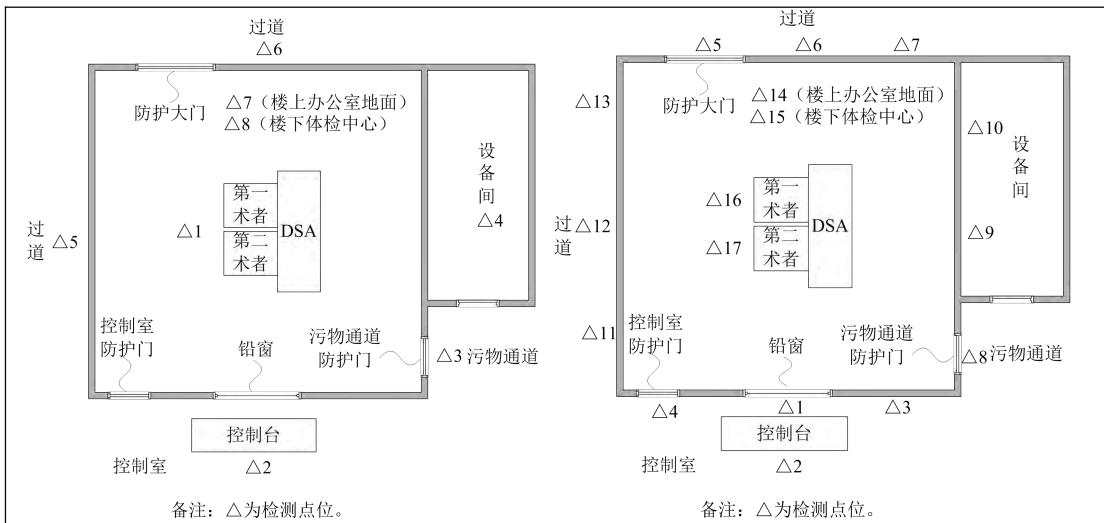
图 7-2 南院 PETCT 楼四楼 Optima CL323i 型医用血管造影 X 射线机检测布点示意图
(非运行、运行)

表 7-3 南院 PETCT 楼四楼 Optima CL323i 型医用血管造影 X 射线机房现状检测结果

备注：以上检测数据均未扣除本地 0.09 μ Sv/h。

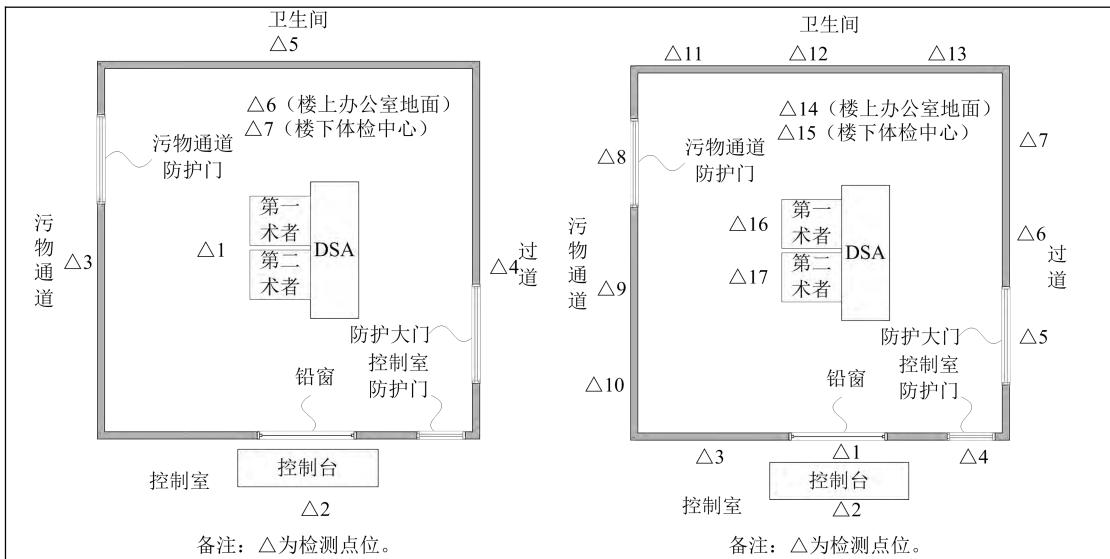
图 7-3 南院 PETCT 楼四楼 CGO-2100 型血管造影 X 线机检测布点示意图（非运行、运行）

表 7-4 南院 PETCT 楼四楼 CGO-2100 型血管造影 X 线机机房现状检测结果

备注：以上检测数据均未扣除本地 0.09 $\mu\text{Sv}/\text{h}$ 。

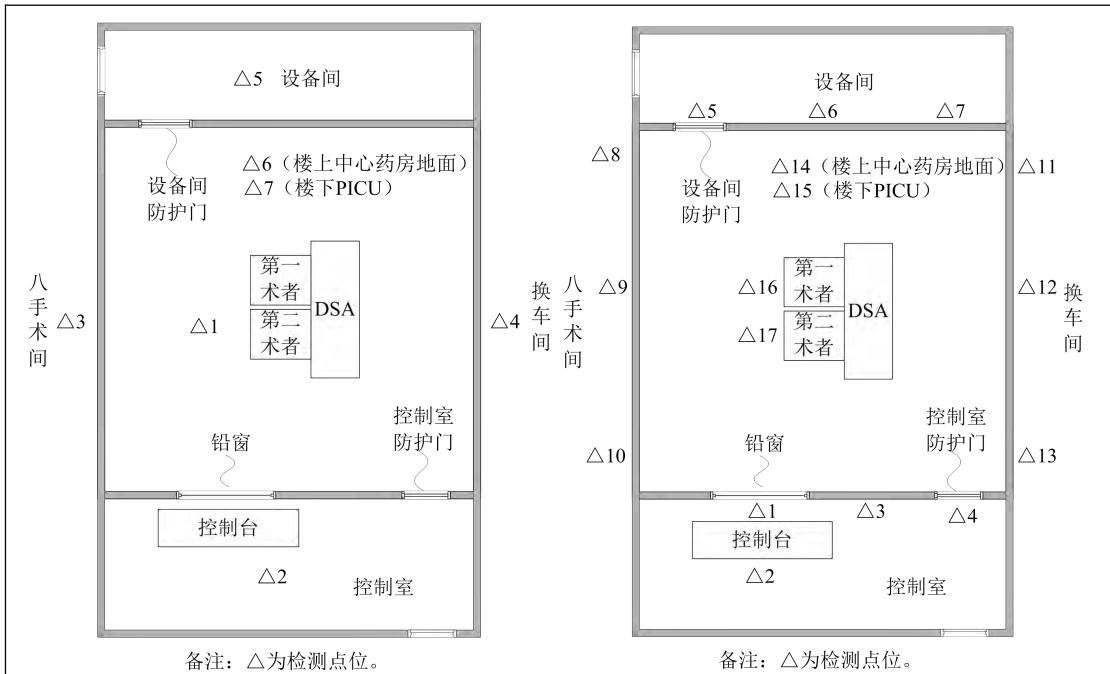
图 7-5 北院住院楼四楼 Optima CL323i 型医用血管造影 X 射线机检测布点示意图(非运行、运行)

表 7-6 北院住院楼四楼 Optima CL323i 型医用血管造影 X 射线机机房现状检测结果

备注：以上检测数据均未扣除本地 $0.09\mu\text{Sv}/\text{h}$ 。

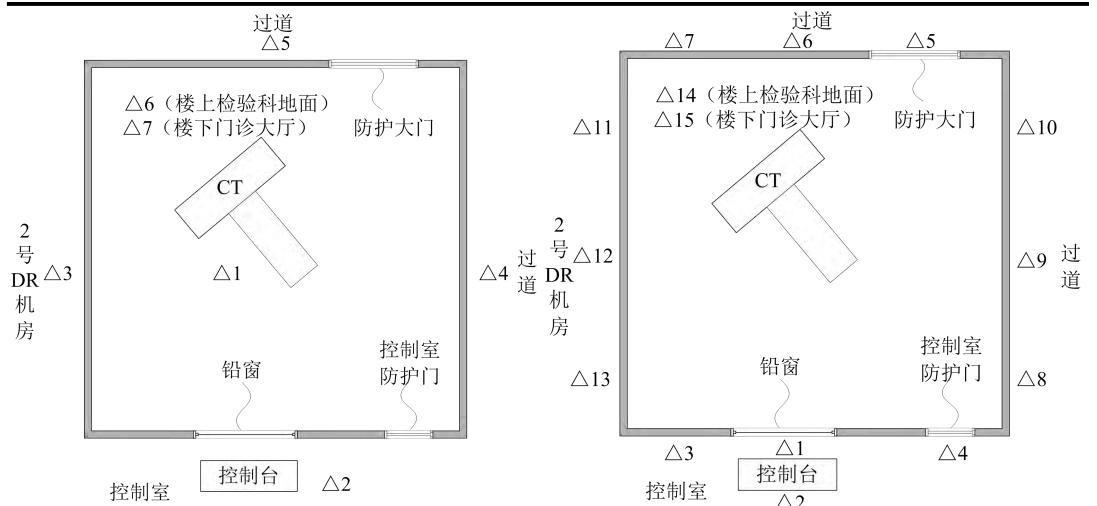
图 7-7 北院门诊楼 2 楼 BrillianceTM CT 6 Slice 型计算机断层扫描系统检测布点示意
图（非运行、运行）

表 7-8 北院门诊楼 2 楼 BrillianceTM CT 6 Slice 型计算机断层扫描系统机房现状检
测结果

备注：以上检测数据均未扣除本底 0.09 μ Sv/h。

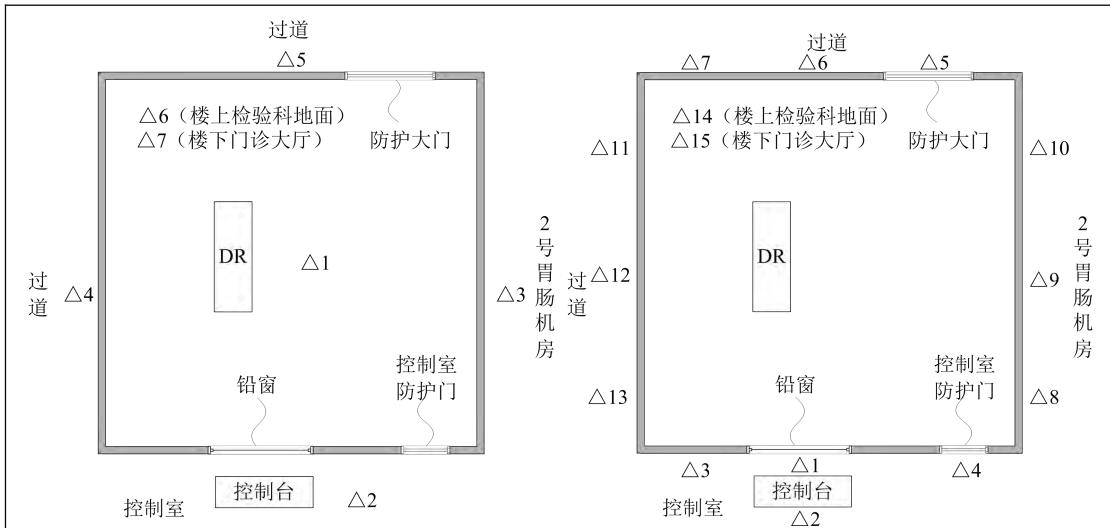
**图 7-8 北院门诊楼 2 楼新东方 1000EC 型医用 X 射线摄影系统 (DR) 检测布点示意
图 (非运行、运行)**

表 7-9 北院门诊楼 2 楼新东方 1000EC 型医用 X 射线摄影系统 (DR) 机房现状检测结果

备注：以上检测数据均未扣除本底 0.09 μ Sv/h。

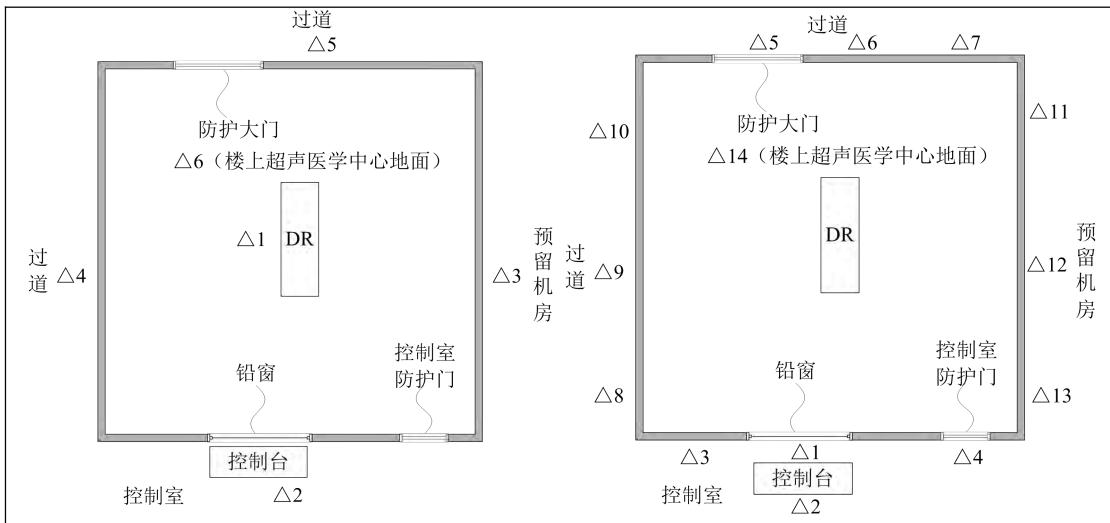
**图 7-9 西院门诊楼一楼新东方 1000EC 型医用 X 射线摄影系统 (DR) 检测布点示意图
(非运行、运行)**

**表 7-10 西院门诊楼一楼新东方 1000EC 型医用 X 射线摄影系统 (DR) 机房现状检
测结果**

备注：以上检测数据均未扣除本底 $0.09 \mu\text{Sv}/\text{h}$ 。

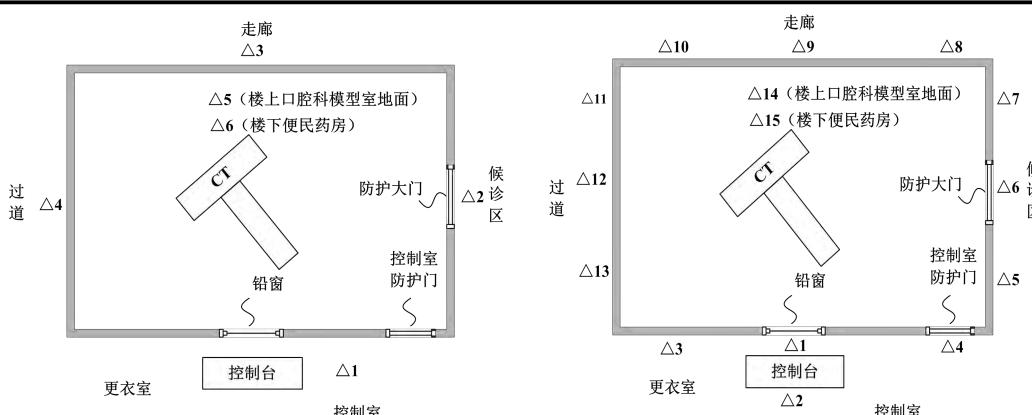
图 7-10 南院门诊楼二楼 TSX-101A 型计算机体层摄影设备 (CT) 检测布点示意图 (非运行、运行)

表 7-11 南院门诊楼二楼 TSX-101A 型计算机体层摄影设备 (CT) 机房现状检测结果

备注：以上检测数据均未扣除本底 $0.09\mu\text{Sv}/\text{h}$ 。

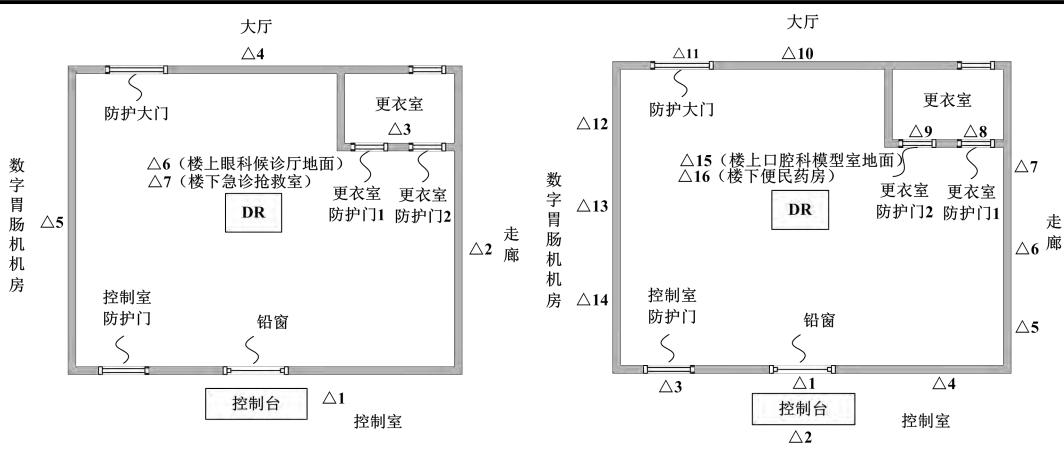
图 7-11 南院门诊楼二楼新东方 1000EC 型医用 X 射线摄影系统 (DR) 检测布点示意
图 (非运行、运行)

表 7-12 南院门诊楼二楼新东方 1000EC 型医用 X 射线摄影系统 (DR) 机房现
状检测结果

备注：以上检测数据均未扣除本底 $0.09\mu\text{Sv}/\text{h}$ 。

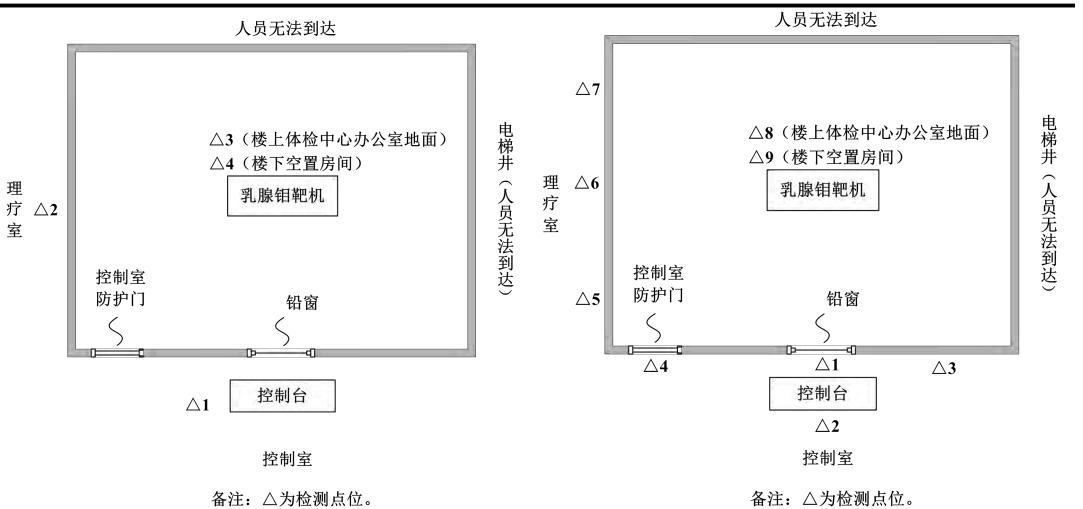
图 7-12 南院住院部三楼 ASY-01427 型数字乳腺 X 射线摄影系统检测布点示意图（非运行、运行）

表 7-14 南院住院部三楼 ASY-01427 型数字乳腺 X 射线摄影系统机房现状检测结果

备注：以上检测数据均未扣除本底 $0.09\mu\text{Sv}/\text{h}$ 。
